金属3DPの活用事例 ～アルミダイカスト金型～

2024/12/3
株式会社 豊田自動織機

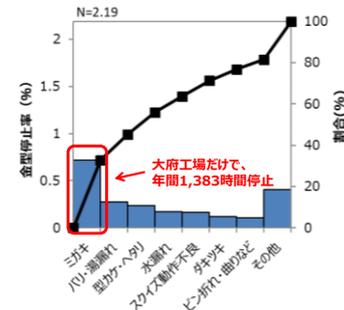
2018年度 金型停止率バレー図

金型による非稼働要因は
「ミガキ」のための停止が最も多い
(全体の35%)

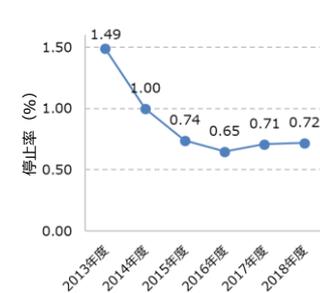
ミガキ停止率推移

「ミガキ」のための停止は
5年前と比較し激減したが、
ここ数年は下げ止まり

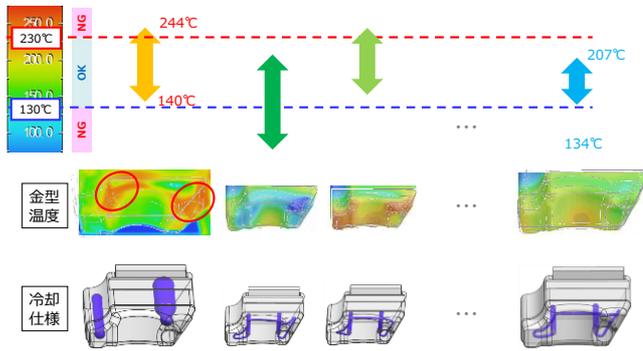
目標温度域に入るまで、冷却回路設計&CAE解析を実施

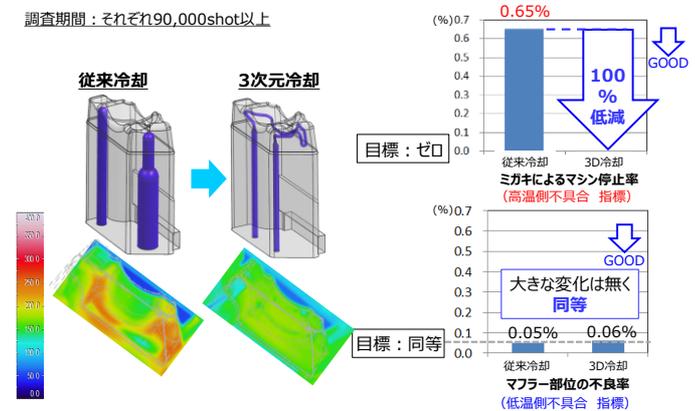
調査期間：それぞれ90,000shot以上

3D冷却回路により、ミガキによるマシン停止率目標達成

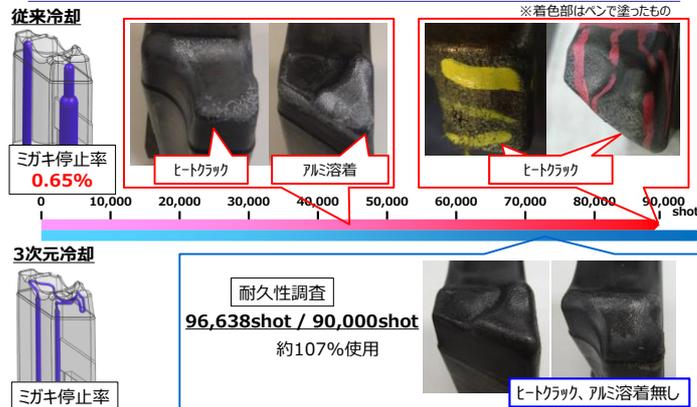
耐久性に問題は無く、従来冷却と比較して寿命も向上
