同時発表:消費者庁、(独)製品評価技術基盤機構

「ちょっとだけなら・・・」が命取り

~ここ3年で急増する「除雪機の事故」を防ぐためのポイント~

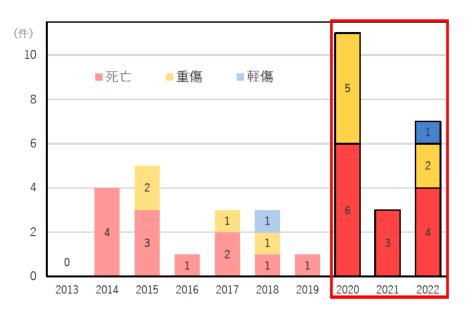
図1:年度ごとの事故発生件数(※2)

2013 年度から 2022 年度までの 10 年間に NITE((独)製品評価技術基盤機構)に通知された製品事故情報**1 では、除雪機による死傷事故は 38 件ありました。このうち 21 件が 2020 年度から 2022 年度までの 3 年間に発生したもので、特に降雪量が多い地域で事故発生件数が多くなっています。また、除雪機の事故 38 件のうち 25 件が死亡事故となっており、その多く(25 件中 21 件)が、使用者の誤使用・不注意によるものです。

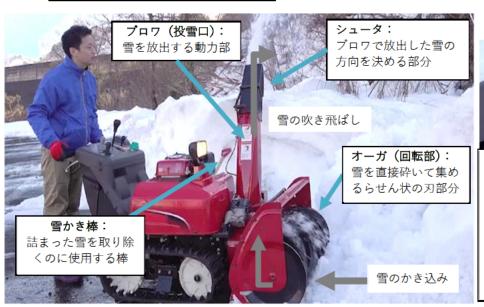
1. 除雪機の構造と各部名称

デッドマンクラッチ機構:

操作ハンドルから手を離すと、自動的に回転部及び走行が停止する安全機能。※2004年4月から出荷される除雪機安全協議会加盟メーカーの除雪機(歩行型)においては、デッドマンクラッチ機構を標準装備としています。
