同時発表：消費者庁、(独)製品評価技術基盤機構

2023 年 8 月 29 日

## 停電時の発電機による CO 中毒や、復旧後の通電火災に注意！

～災害をきっかけにした製品事故を防ぎましょう～

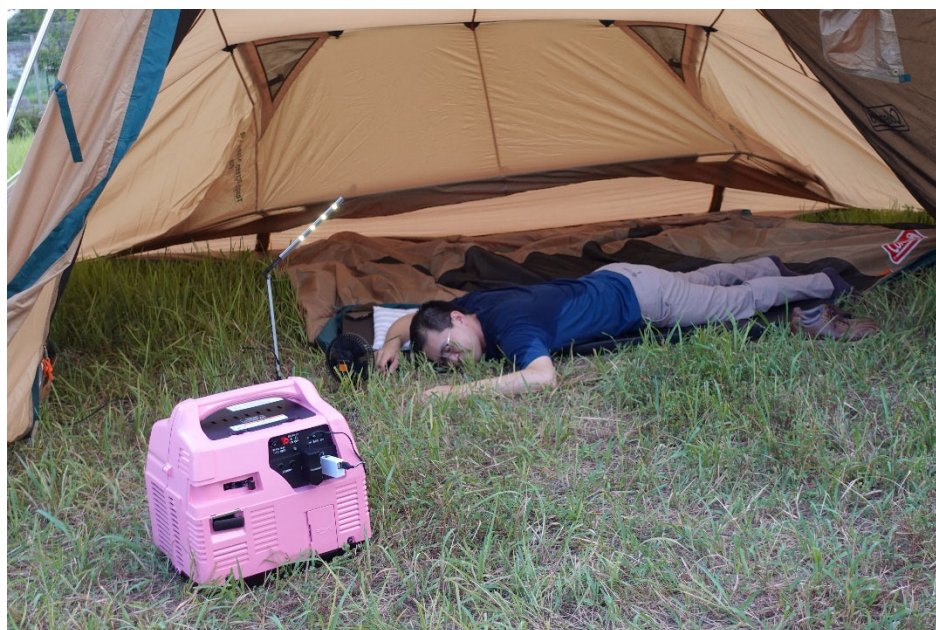
図 1 一酸化炭素中毒事故のイメージ  
(テント入口で携帯発電機を使用)

- ・ 屋内では絶対に使用しないでください。発電機運転中の排ガスには一酸化炭素が含まれており、屋内で使用すると一酸化炭素中毒になるおそれがあります。
- ・ 屋外であっても、自動車内やテント内で使用すると屋内と同等以上の危険性があります。排ガスが逆流しないように入出口、窓など開口部から離れたところ、かつ、風通しの良いところで使用してください。

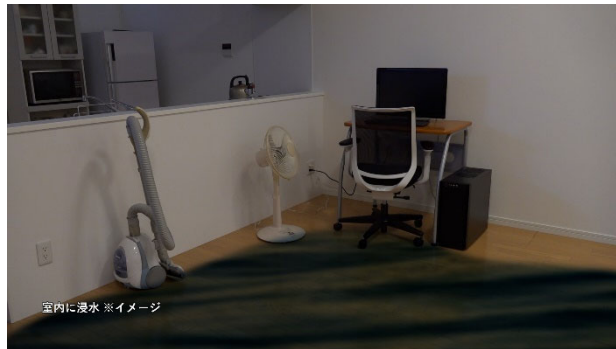
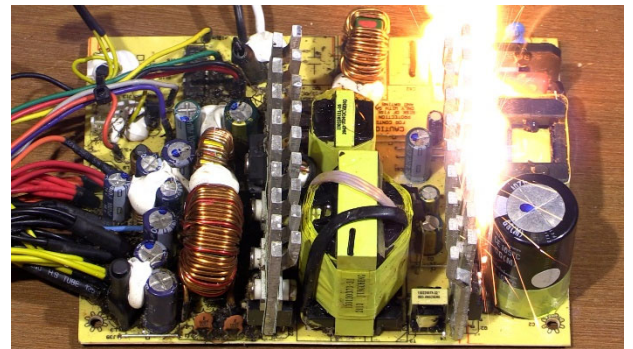
図2 浸水による通電火災のイメージ

（水に濡れた家電製品の内部には、水分が残っていたり、泥や塩分などの異物が付着していたりすることがあるため、通電時に電気回路基板から発火するおそれがあります。）

- ・ 自宅から避難する際に時間的な猶予がある場合は、停電復旧時に異常のある製品に通電されることによる事故を防止するため、分電盤のブレーカーを切ってください。普段から分電盤の位置や操作方法を確認しておきましょう。
- ・ 特にヒーターを内蔵した電気こんろや電気ストーブなどの電熱器具は、停電復旧時における意図しない作動による火災を防ぐため、停電時には電源プラグをコンセントから抜きましょう。
- ・ 停電復旧後、浸水や落雷などによる損傷を免れた製品を使う際は、機器などの外観に異常がないか（電源プラグやコードに損傷はないか、製品に焦げた痕はないか、など）を確認の上、分電盤のブレーカーを入れ、機器の電源プラグを1台ずつコンセントに差し、様子を確認しながら使用してください。異音や異臭がする場合は、必ず使用を中止し、メーカーや販売店に御相談ください。
