# PCB廃棄物の適正な処理の促進について

令和4年3月  
中部地方環境事務所

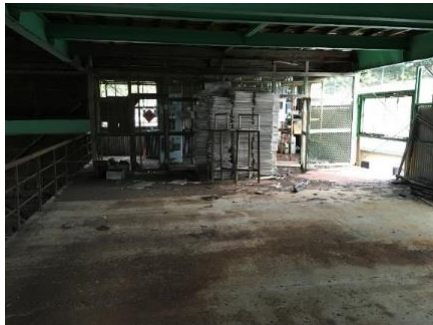
| | 事例の概要 | 写真 |
|---|---|---|
| 2 | <p><b>空き家代執行</b>で建物解体を計画。準備のため建屋内部を調査したところ、<b>2階電気室内で接続された高濃度PCB高圧進相コンデンサー</b>を発見。木床が腐食して危険であり、また電気室前にはアスベスト含有石こうボードが山積みされていたため、建物解体時に搬出して自治体で継続保管した。この建屋はJESCO未登録台帳に記載された場所であった。</p> | <p>残置されていた電気室</p> <p>発見されたコンデンサー</p> |

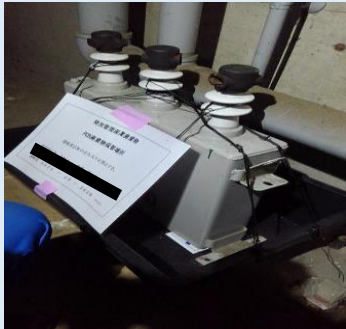
| | 事例の概要 | 写真 |
|---|---|---|
| 3 | <p><b>確実な品番確認がされないまま、「高濃度PCB含有なし」と判断</b>し、電気保安法人の管理システムへ登録していた。本部の指示により<b>管理システムデータの総ざらい</b>を実施したところ、使用中のキュービクルから高圧コンデンサーを発見した。</p> | <p>発見されたコンデンサー</p> |

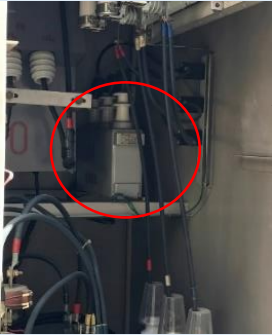
| | 事例の概要 | 写真 |
|---|---|---|
| 6 | <p><b>1980年代に竣工された建物</b>。竣工数年後に高圧進相コンデンサーが故障し、<b>更新したコンデンサーが1960年代の物だった</b>。<b>銘板の読み間違いにより、80年製だと認識していた</b>。事業者が委託先に低濃度PCB機器調査の指示を出し、主任技術者とは別の電気技術者が調査したところ、高濃度PCB含有高圧コンデンサーが使用中である事を発見した。</p> | <p>発見されたコンデンサー      製造年を読み間違えた銘板</p> |

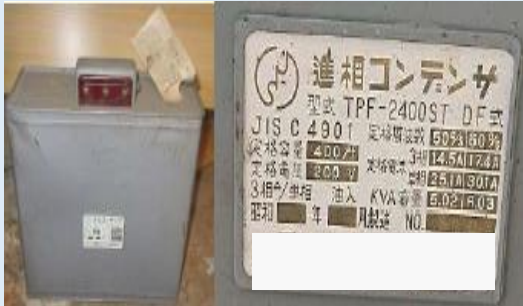
| | 事例の概要 | 写真 |
|---|---|---|
| 1 | ローカルの電気鉄道会社において社内の清掃コンテストがあり、その一環で倉庫の整理をしたところ <b>倉庫の奥</b> に保管されている <b>コンデンサー4台</b> を発見した。 | <p>鉄道会社にて発見されたコンデンサー</p> |

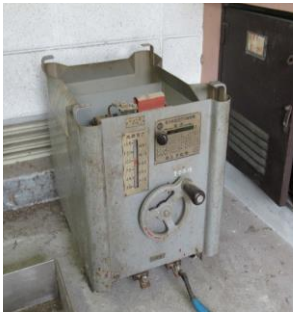
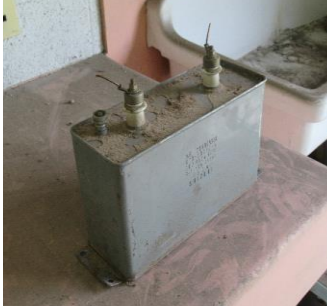
| | 事例の概要 | 写真 |
|---|---|---|
| 2 | 溶接機製造メーカーから低濃度PCB含有コンデンサーが内蔵されていると回答があった <b>溶接機</b> 。低濃度PCB廃棄物として処理するため、収集運搬業者と協議したところ高濃度PCB廃棄物ではないかとの指摘を受け、コンデンサー製造メーカーに確認したところ高濃度PCBを使用したコンデンサーであることが判明した。 | <p>溶接機      内蔵されたコンデンサー</p> |

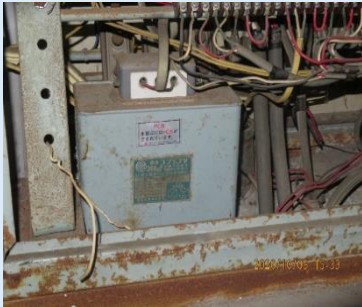
| | 事例の概要 | 写真 |
|---|---|---|
| 3 | 自治体所有の <b>廃ポンプ場</b> に建物建設計画があり、ポンプ場撤去のため <b>制御盤内</b> を確認したところ高濃度PCB低圧進相コンデンサー(9kg)を発見した。 | <p>制御盤内に低圧進相コンデンサーが発見された</p> |
